Der Felssturz am «Hellhore» in Kandersteg vom 16. August 2008

Kaspar Graf¹, Daniel Tobler¹

Zusammenfassung

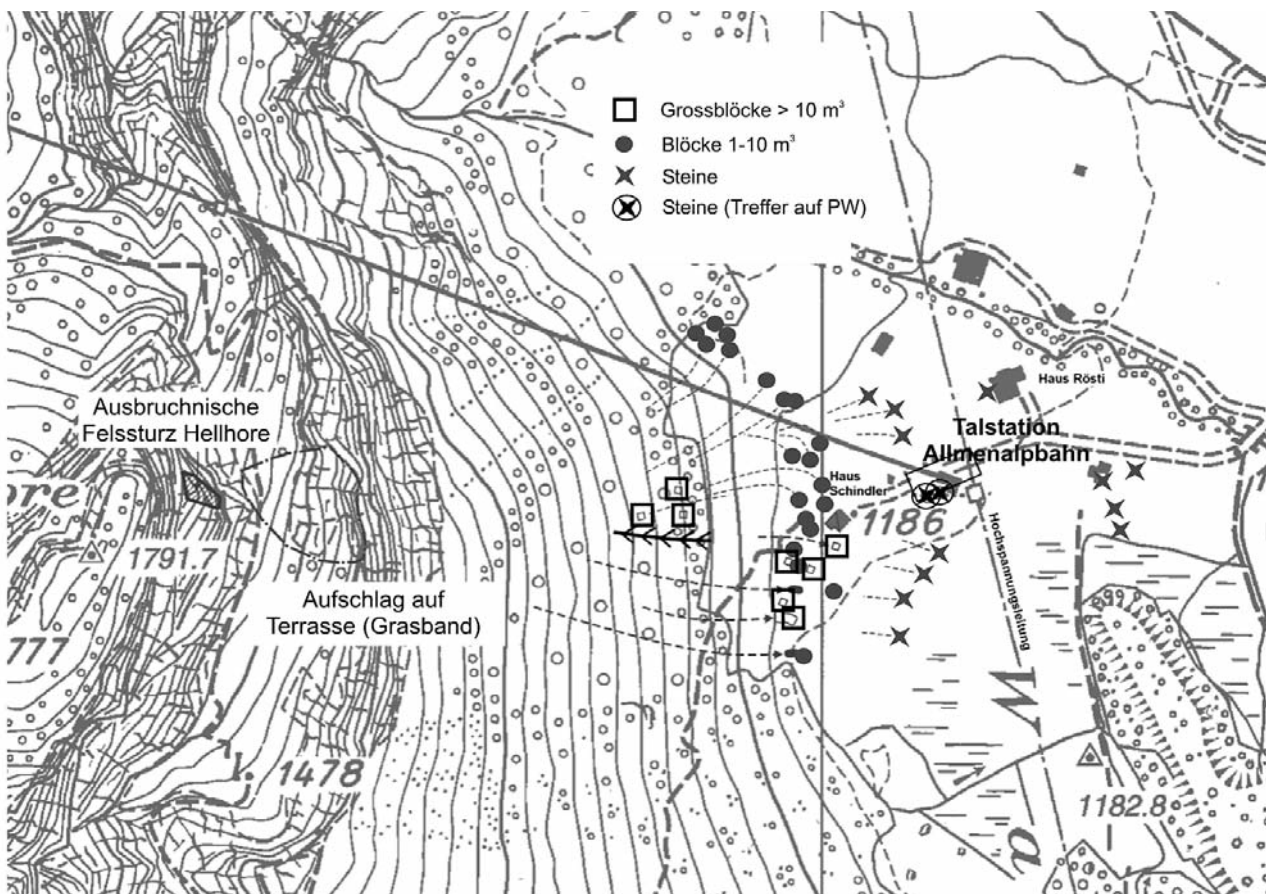
Fig. 1: Situation des Felssturzgebietes Hellhore – Allmenalpbahn mit Ausbruchgebiet und Ablagerungsfeld der Blöcke und Steine (Übersichtsplan 1:10'000).

den Schutzwald ab und schlugen am Fuss des Hanges auf den weichen Talboden auf. Die kleine Geländerippe (Fig. 1) im unteren Teil des Hanges lenkte dabei die Trajektorien nach Süden ab, sodass alle Grossblöcke südlich des Wohnhauses einschlugen. Die drei vermutlich grössten Blöcke verschwanden vollständig im weichen Torfboden der Talebene und hinterliessen nur wassergefüllte Einschlagtrichter. Die effektiven Grössen und Eindringtiefen dieser Sturz-

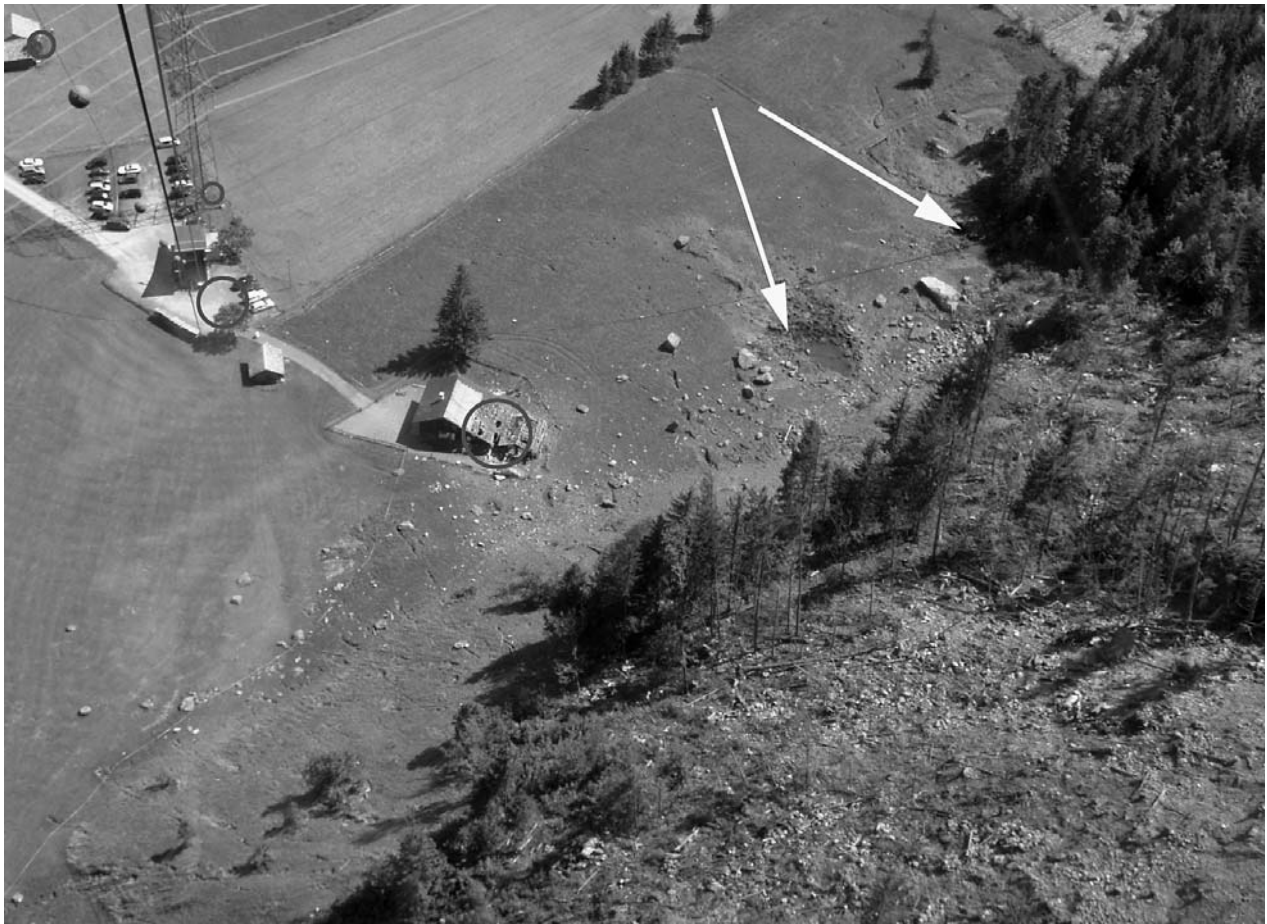
einem grossen Streufeld in der Talebene am Fuss des Hanges abgelagert wurden (Fig. 1, 2). Zwei Grossblöcke verschwanden beim Einschlag vollständig im weichen Torfboden. Der grösste liegen gebliebene Block erreicht ein Volumen von knapp 100 m³.

Fig. 2: Aufnahme des Sturzgebietes aus der Seilbahnkabine mit Streufeld der Blöcke, Einschlagtrichter von zwei Grossblöcken (Pfeile), beschädigtem Haus und Talstation der Allmenalpbahn. Kreise = Schäden durch Treffer von Steinen und kleinen Blöcken.

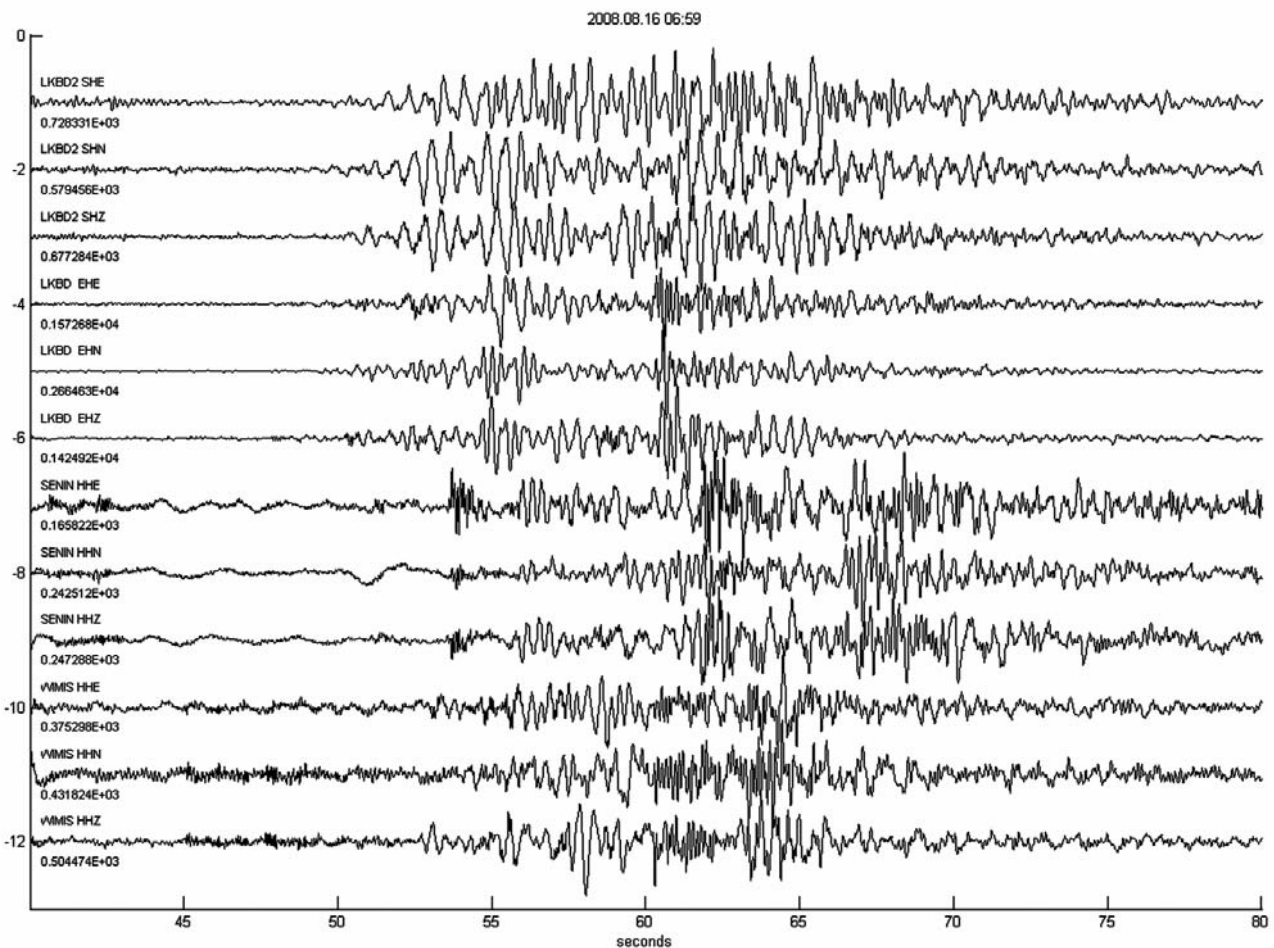
des schweizerischen Erdbebendienstes der ETH Zürich einem Bergsturz in der Gegend von Kandersteg entsprechen könnten (Fig. 3). Die Impulsstärke war jedoch zu schwach, um eine rechnerische Lokalisierung zu ermöglichen.

Fig. 3: Aufzeichnung der seismischen Stationen Sanetschpass (SENIN); Leukerbad (LKBD, LKBD2) und Wimmis (WIMIS) für die fragliche Zeit vom 16. August 2008 (06:59:55 GMT).

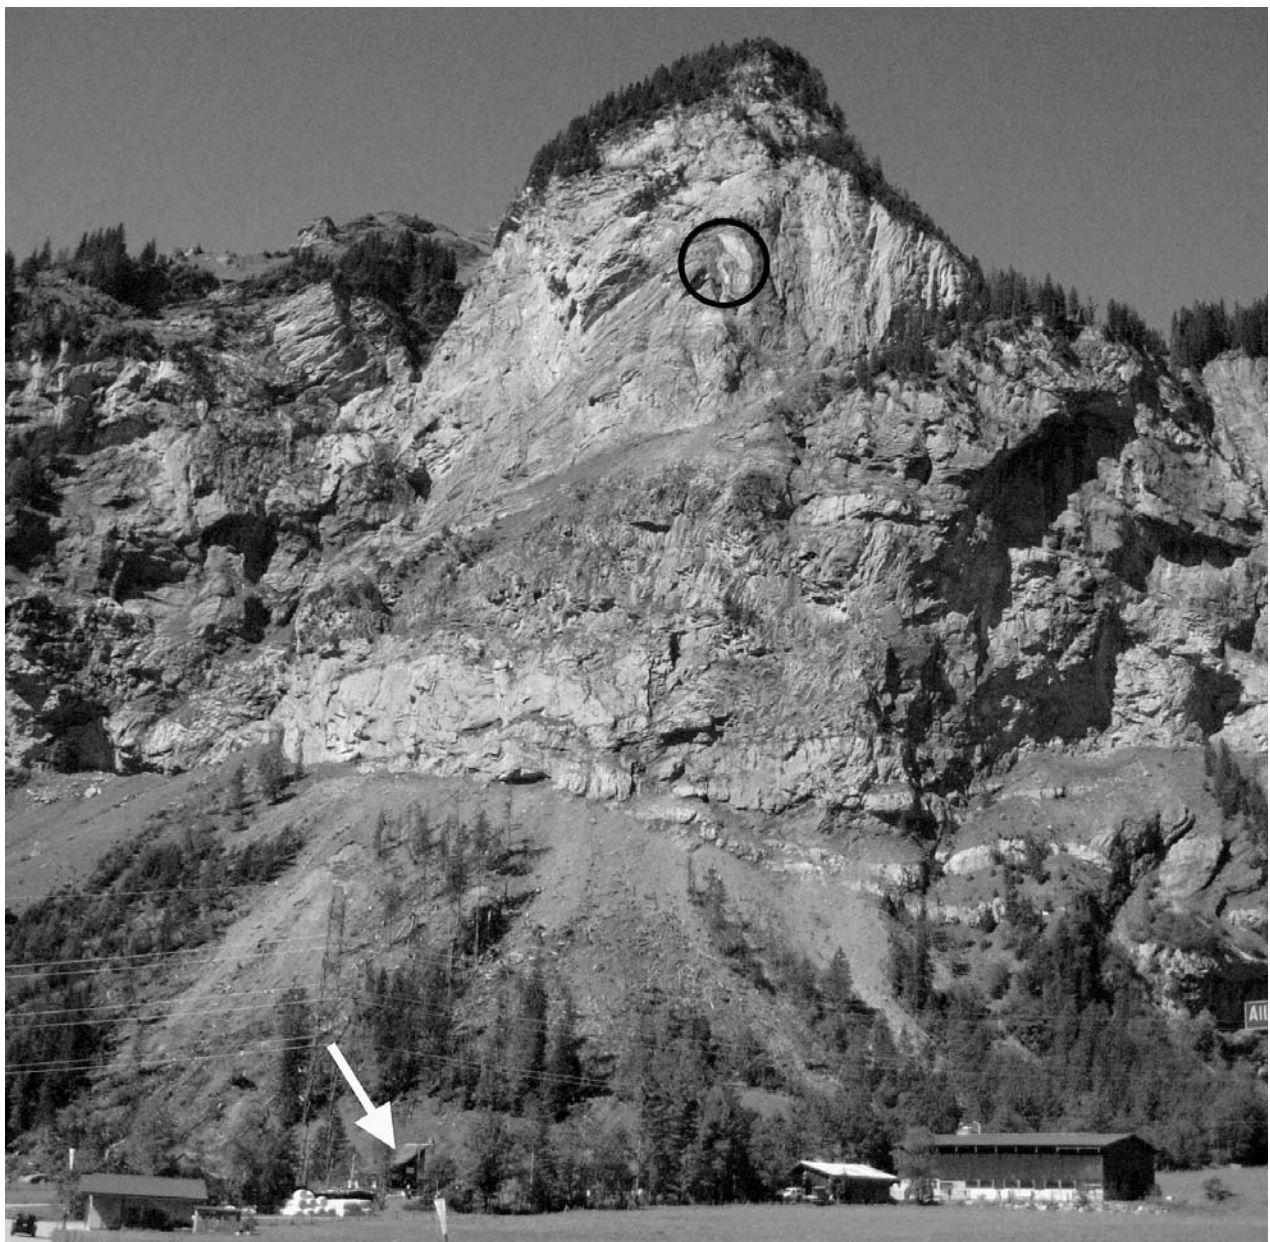
ber Höhe durch ein breites, nach Südosten abfallendes Felsband unterteilt (Fig. 4). Auf der topographischen Karte (Fig. 1) verläuft hier noch der alte Bergweg vom Tal auf die Allmenalp.

Fig. 4: Ansicht der Felswand des «Hellhore» über der Talstation der Allmenalpbahn (Pfeil). Der Kreis bezeichnet das Ausbruchgebiet des Felssturzes vom 16. August 2008.

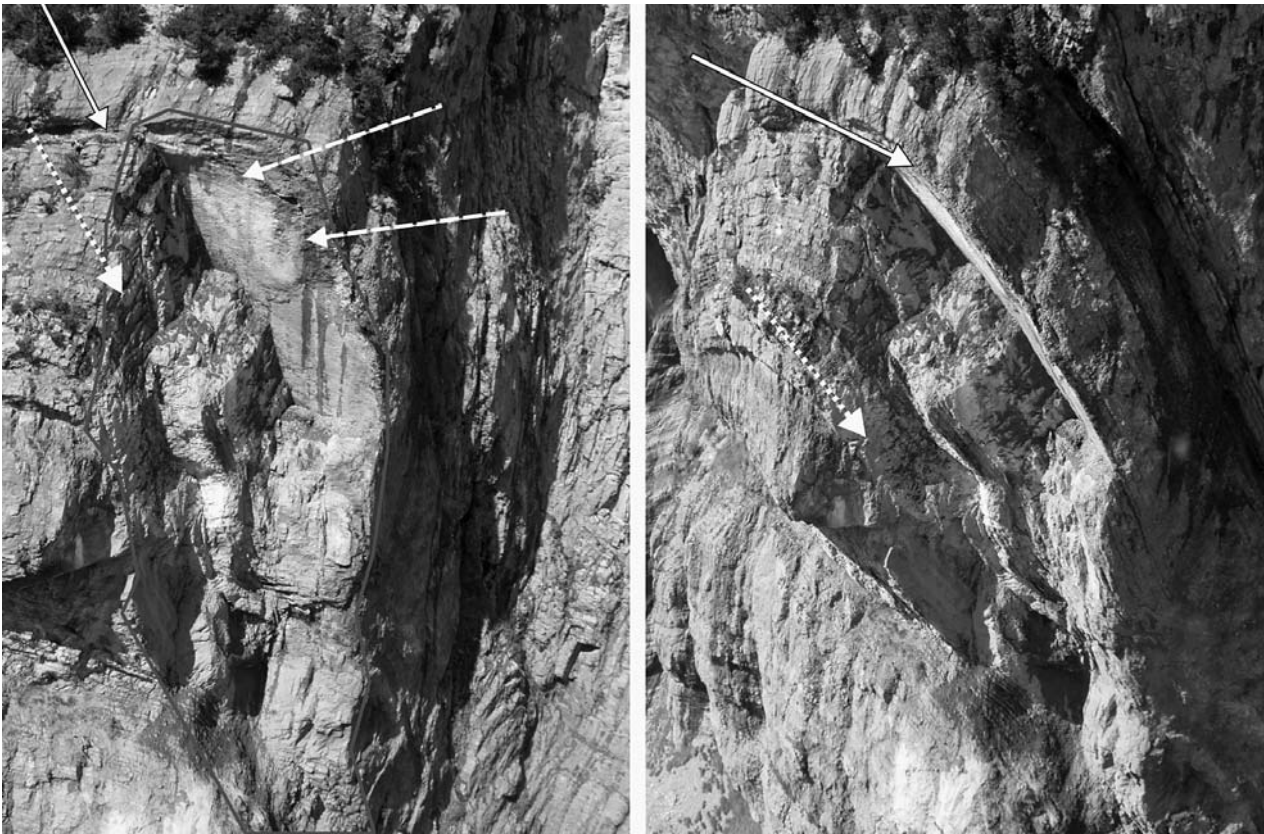
Fig. 5: Zwei Ansichten der Ausbrunnische in westlicher (links) bzw. südwestlicher (rechts) Blickrichtung. Gut sichtbar ist die gebogene Schichtfläche (Pfeile), die Kluftfüllung (Pfeile gepunktet) und die Wasserfahnen auf den Felsflächen (Pfeile gestrichelt).

Die Kluftflächen der Ausbruchsnische sind teilweise mit braunem Lockermaterial bedeckt; ein klares Zeichen dafür, dass schon während längerer Zeit eine offene Kluft bestand, in die Erdmaterial eingefüllt wurde. Wir vermuten, dass durch die ungünstigen Verschneidungen der Kluft- und Schichtgeometrien eine langsame Ablösung vom Felsverband erfolgen konnte. Zudem wurde die Destabilisierung durch den überhängenden Felswandverlauf zusätzlich begünstigt.

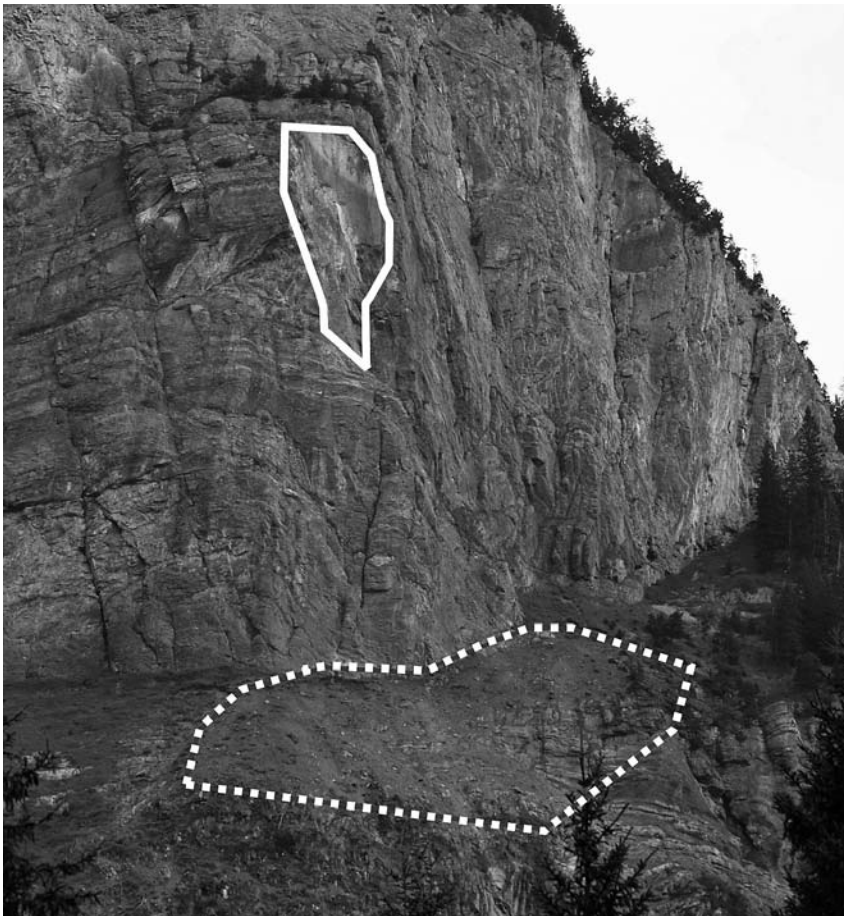
Wahrscheinlich ist der nun fehlende Felskeil aus seiner überhängenden Lage praktisch in einem Stück herausgefallen bzw. auf den steilen Widerlagern abgeglitten und auf die darunter liegende Felsterrasse aufgeschlagen. Diese Terrasse fällt talwärts mit rund 40° ab und war vor dem Ereignis nur mit geringmächtigen Schuttablagerungen bedeckt (Fig. 6).

Fig. 6: Felsterrasse unterhalb der Ausbrunnische (weiss umrandet) mit Aufschlagspuren (gepunkteter Umriss).

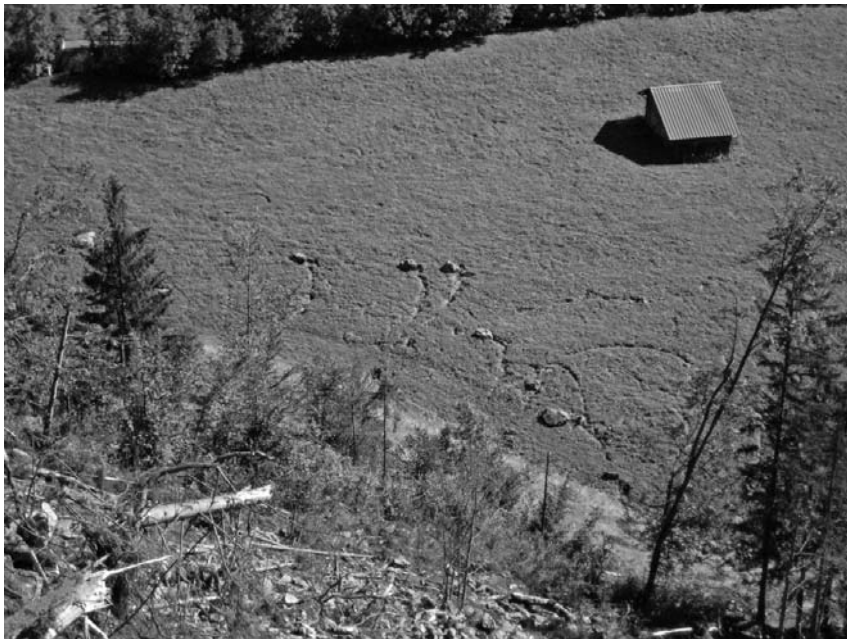
ben zu grossen Teilen bereits auf der Schutthalde liegen oder erreichten knapp den Hangfuss. Grössere Fragmente mit Volumina bis zu einigen Kubikmetern stürzten durch den teilweise bewaldeten Abhang und rollten noch 10 bis 20 m in die Ebene hinaus. Dabei hinterliessen sie im hohen Gras gekrümmte Trajektorien (Fig. 7).

Fig. 7:
Aufnahme der gekrümmten Sturzbahnen der kleineren und mittleren Sturzblöcke.

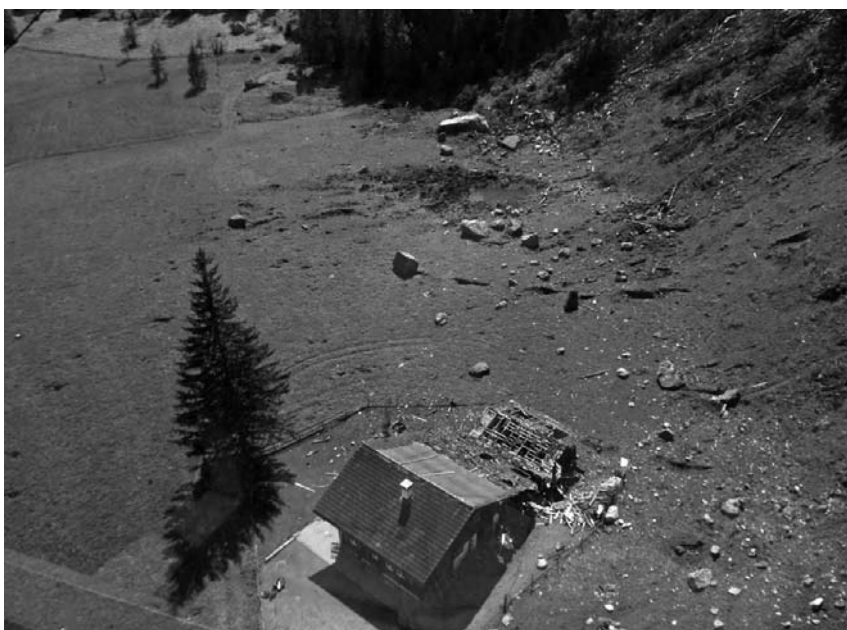
komponenten sind heute unbekannt (Fig. 8). Das Ereignis zerstörte den Schutzwald auf dem Hangschuttkegel weitgehend. Neben den beschriebenen Blöcken wurden bei der Fragmentierung der Sturzmasse auch zahlreiche Steine abgespalten, welche teilweise weit in die Talebene hinausflogen. Diese Steine waren für die hauptsächlichen Schäden an Häusern und Autos verantwortlich (Fig. 9). Ein Stein mit einer Masse von rund zwei Kilogramm wurde neben einem

Fig. 8:
Streifeld der Grossblöcke mit wassergefüllten Einschlagtrichtern.

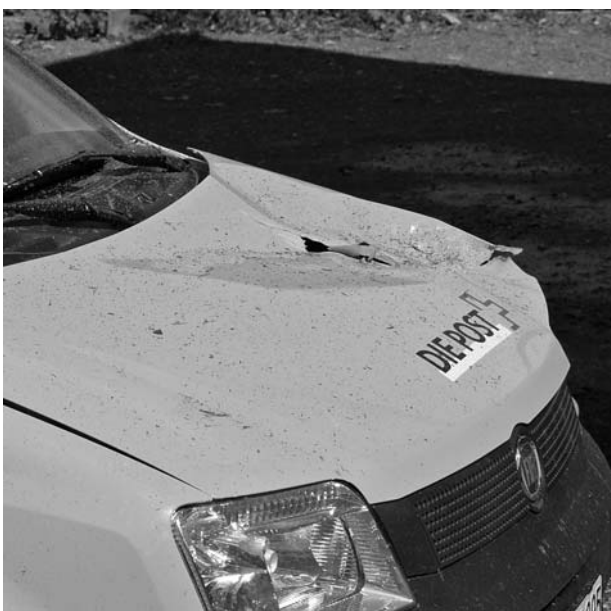
Fig. 9: Schlagspuren durch Steinschlag an PW vor der Talstation.

Betrachtet man die Risikosituation für die Touristen und das Bahnpersonal, so wird klar, dass vor allem die Exposition während der Umschlagszeiten (Parkplatz) massgeblich ist. Diese Risiken können mit einfachen organisatorischen Massnahmen minimiert werden.

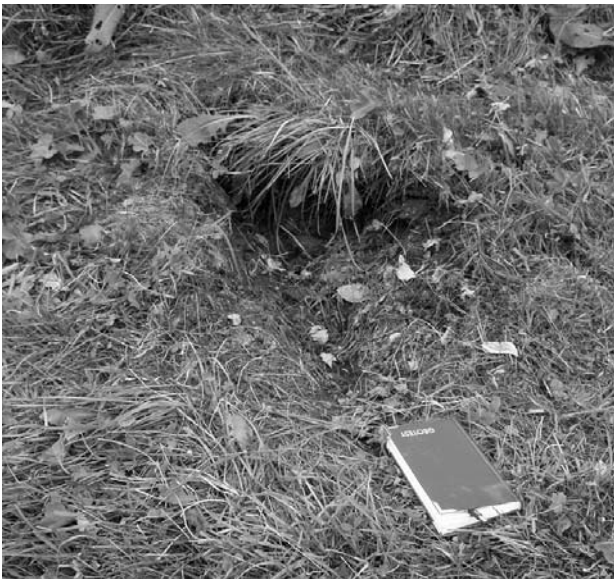
Bei den Aufprallstellen im Talboden wurden zwei verschiedene Phänomene beobachtet; einerseits waren die Steine nach der Landung im hohen Gras in gerader Linie einige Meter weitergerollt bzw. gerutscht, andererseits gab es Komponenten, welche sich in flachem Winkel etwa 30 cm in den Boden gebohrt haben (vgl. Kap. 8). Funde dieser Art wurden noch in 480 m Horizontaldistanz von der Ausbruchsstelle entfernt festgestellt. Alle diese Beobachtungen deuten darauf hin, dass beim Aufprall des Felskeils auf das Grasband offenbar ein Steinschauer mit teilweise grossen Impulsen entstanden ist. Die daraus hervorgehenden Projektile hatten eine entsprechend (untypisch) grosse Reichweite.

Fig. 10: Einschlagtrichter eines Steines im weichen Boden. Das Projektil ist in einem Winkel von weniger als 30° rund 25 cm eingedrungen.
