## **Assemblée annuelle 2009 du Groupement suisse de la géologie de l'ingénieur SFIG-GSGI, 11 septembre 2009, Brienz**

### **1. Introduction**

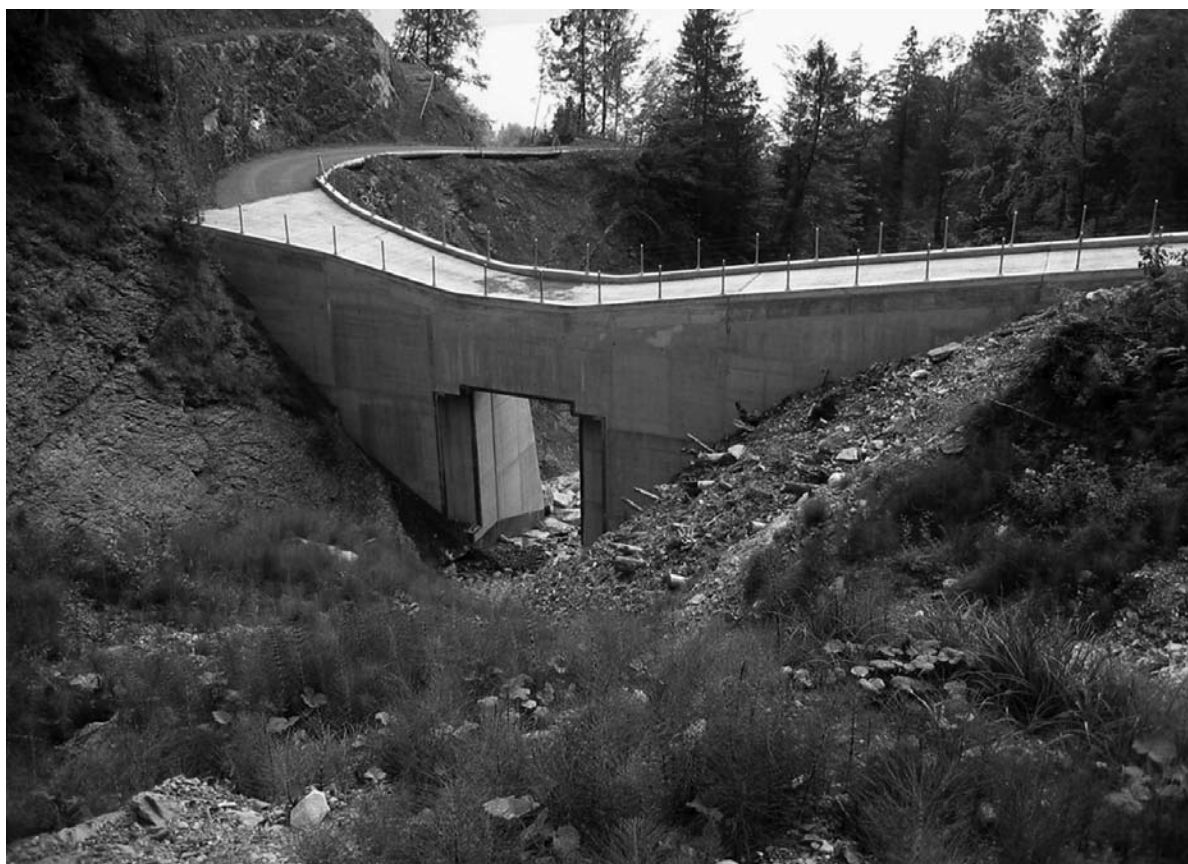
Fig. 1: Barrage filtrant en béton armé à l'aval immédiat de la zone instable à Hinter Ritzgraben.

- un dépotoir avec barrage filtrant en béton armé à l'aval immédiat de la zone instable (Hinter Ritzgraben, fig. 1),

L'après-midi a permis à P. Wyss (m+w Bauingenieur AG) et à U. Gruner (Kellerhals + Haefeli AG) de présenter sur le terrain les principales mesures réalisées sur le Trachtbach. Le barrage à Hinter Ritzgraben (fig. 1) et le filet à Vorder Ritzgraben (fig. 2) ont particulièrement impressionné les participants par leurs dimensions, leur mode de fonctionnement et par les contraintes constructives qui ont dû être respectées.

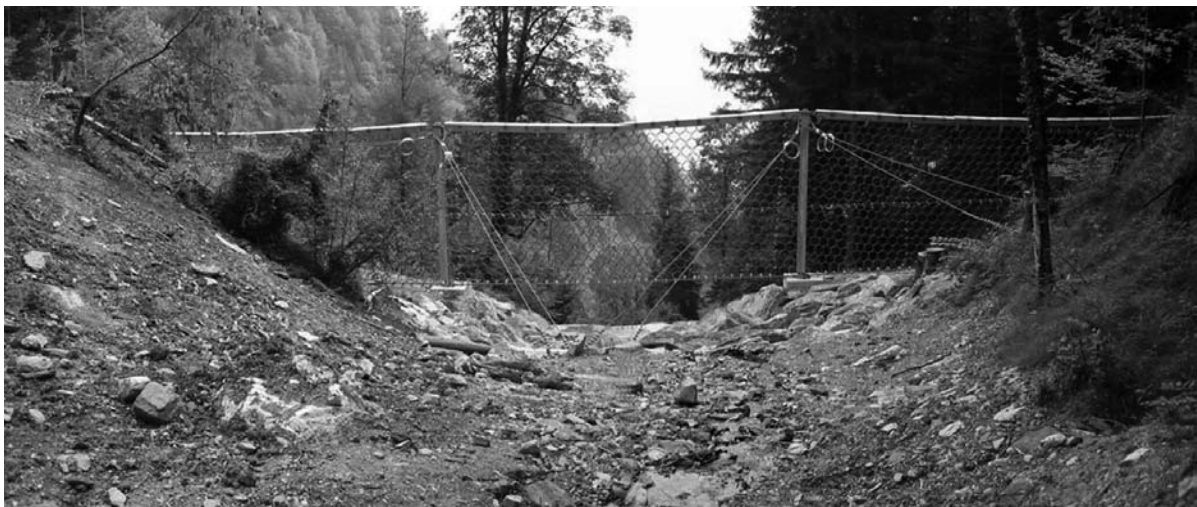
**Fig. 2:** Filet dynamique de retenue contre les laves torrentielles à Vorder Ritzgraben.

- quatre filets dynamiques de retenue contre les laves torrentielles (fig. 2).
